**Rotorblatтарbeiten an den WEA 701558
Windpark Lichtenegg (W- 01735-001)**

WEC specific data		Report data	
WEC Serial no.:	701558	Report no.:	001020
Operator/Owner	Bucklige Welt Wind WICON GesmbH &	Autor:	Anne Köhlenbeck
Description	AT-99999-Lichtenegg-1587-01	Creation date:	2011-08-02
Country:	AT	Printed on:	2011-08-02
Service region:	Service Austria		
Service district:	ES AT-Niederösterreich		
Power:	1.800 kW		
PlantSystem:	E-66/18.70

Blade Serial no.: RO1524 Set No.: 0507RO Type: E70-3

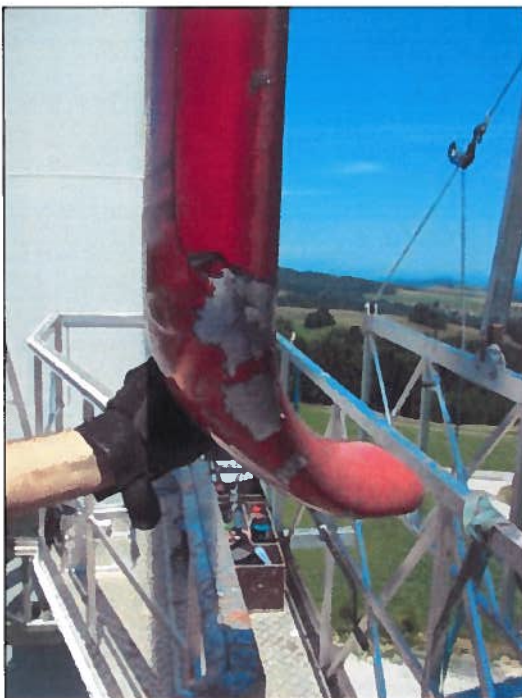
Document 1000000000131493
 Relevant to Pos.: 0001

Notification 920001765927: Tip-Tip / Erosion-Decklack angegriffen, Bladecoat OK

Date	Pos.	Radius	Länge (längs)	Type	Technician	Oper. hours	Yield
2011-06-22	0001	32.200 MM	800 MM	Außen:Bühne/Abseiler/Steiger	00016511	056764	0024589818

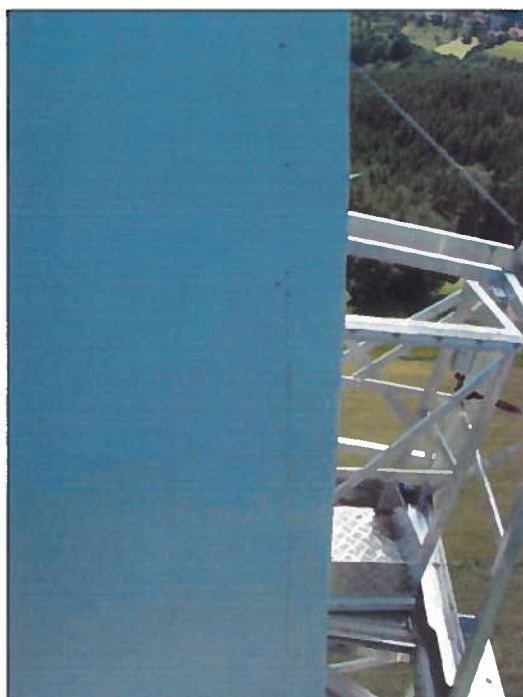
Document 1000000000130980
 Relevant to Pos.: 0001

Notification 920001758544: Druckseite, aussen-Abstand von Endkante / Lackschaden-Längsriss

Date	Pos.	Abstand	Radius	Länge (längs)	Type	Technician	Oper. hours	Yield
2011-06-20	0001	160 MM	8.500 MM	2.100 MM	Außen:Bühne/Abseiler/Steiger	00016511	056764	0024589818

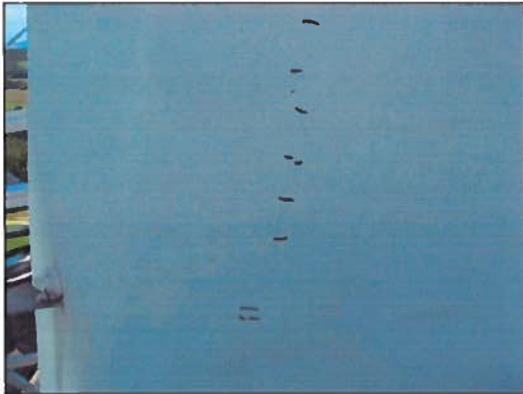
Document 10000000000130981
 Relevant to Pos.: 0001

920001758545: Saugseite, aussen-Abstand von Endkante / Lackschaden-Längsriss

Date	Pos.	Abstand	Radius	Länge (längs)	Type	Technician	Oper. hours	Yield
2011-06-20	0001	150 MM	8.000 MM	2.400 MM	Außen:Bühne/Abseiler/Steiger	00016511	056764	0024589818

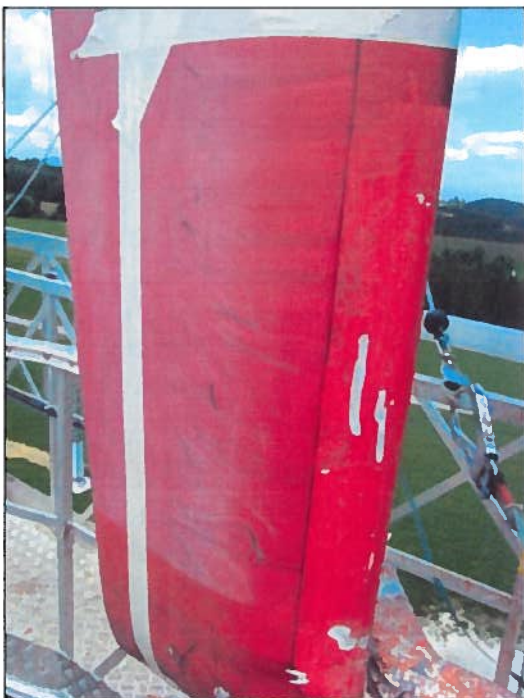
Document 10000000000130983
 Relevant to Pos.: 0001

Notification
 920001758546: Tip-Tip / Erosion-E-Folie, fehlt

Date	Pos.	Radius	Länge (längs)	Type	Technician	Oper. hours	Yield
2011-06-20	0001	32.200 MM	800 MM	Außen:Bühne/Abseiler/Steiger	00016511	056764	0024589818

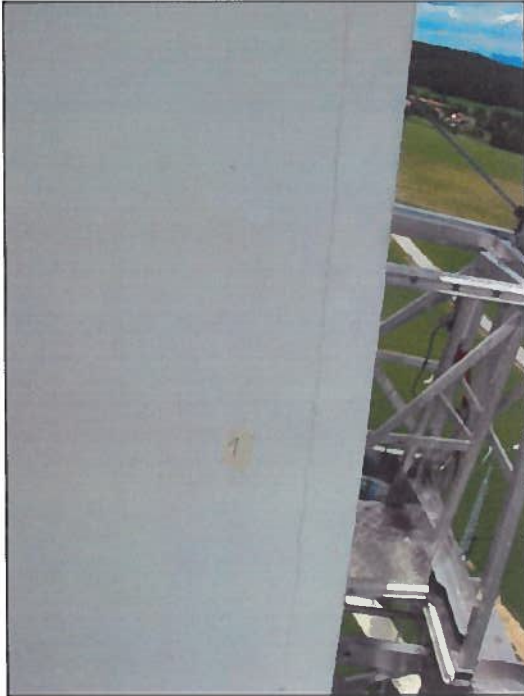
Document 1000000000131456
 Relevant to Pos.: 0001

920001765921: Druckseite, aussen-Abstand von Endkante / Lack- und Spachtelschaden-Längsris

Date	Pos.	Abstand	Radius	Länge (längs)	Type	Technician	Oper. hours	Yield
2011-06-21	0001	150 MM	9.070 MM	1.800 MM	Außen:Bühne/Abseiler/Steiger	00015661	056764	0024589818

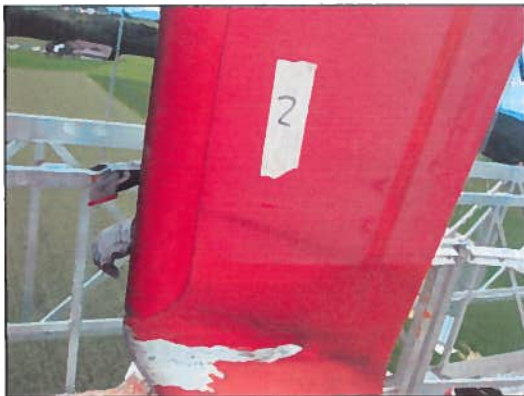
Document 1000000000131457
 Relevant to Pos.: 0001

Notification
 920001765922: Nasenkante (nur Erosion)-Erosionsbereich +/- 50mm / Erosion-E-Folie, porös

Date	Pos.	Radius	Länge (längs)	Type	Technician	Oper. hours	Yield
2011-06-21	0001	34.500 MM	700 MM	Außen:Bühne/Abseiler/Steiger	00015661	056764	0024589818
